**VIDZEMES AUGSTSKOLAS STUDENTU DIENESTA
VIESNĪCA**

Ausekļa iela 25a, Valmiera

Tehniskās (vizuālās) apsekošanas atzinums - TIS

TEHNISKĀS APSEKOŠANAS ATZINUMS

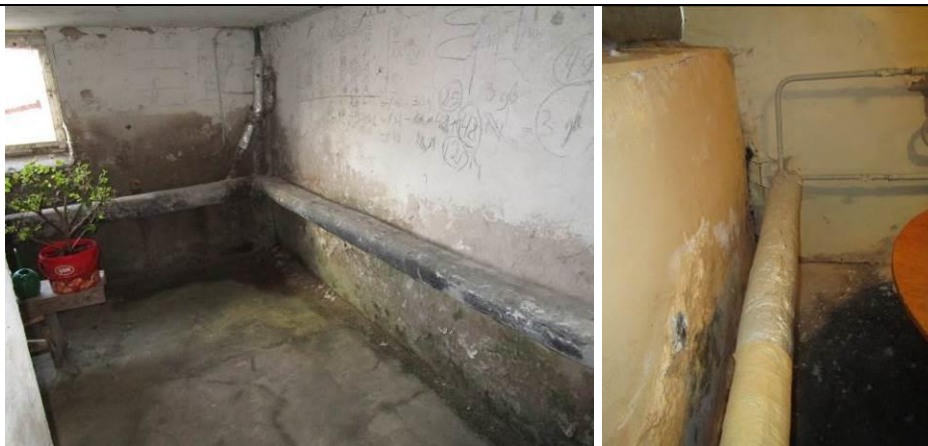
4.1.5 att un 4.1.6. att Pamatu mitruma ietekme

<p>4.1.3 att un 4.1.4. att Pamatu aizsargapmales</p>		
<p>Ēkas pamatiem neeksistē vai ir bojāta vertikālā hidroizolācija. Pagraba telpās ir vērojama liela mitruma ietekme uz ēkas pamatiem nepietiekamas lietusūdens novadīšanas dēļ.</p>

Ēkas atjaunošanas vai pārbūves gadījumā nepieciešams ierīkot pamatu vertikālo hidroizolāciju, piemēram, ar ģeomembrānu– hidroizolācijas membrāna, kas, pateicoties daudziem izvirzījumiem, var vēdināt virsmas, tās aizsargāt no mitruma un aizvadīt no tām mitrumu vai ekvivalentu risinājumu. Kā arī veikta pamatu virsmu remontu izdrupumu vietās un ēkas pamatu siltināšanu atbilstoši LBN 002-15 "Ēku norobežojošu konstrukciju siltumtehnika" noteikumiem, un pamatu aizsargapmales atjaunošanu.

Ēkas atjaunošanas vai pārbūves gadījumā ieteicams izbūvēt pamatu drenāžu zem pagraba grīdas līmeņa.

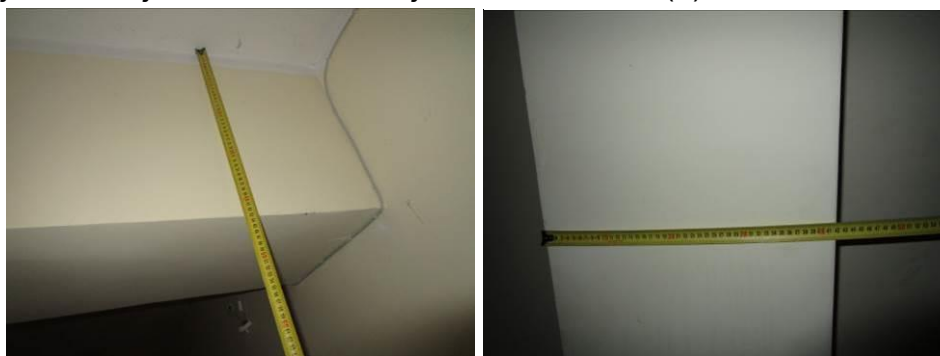
4.2.1 att un 4.2.2. att Nesošā ailu sija

Nelielas (līdz 1 mm) deformācijas plaisas konstatētas ailu siju balstījuma vietā.

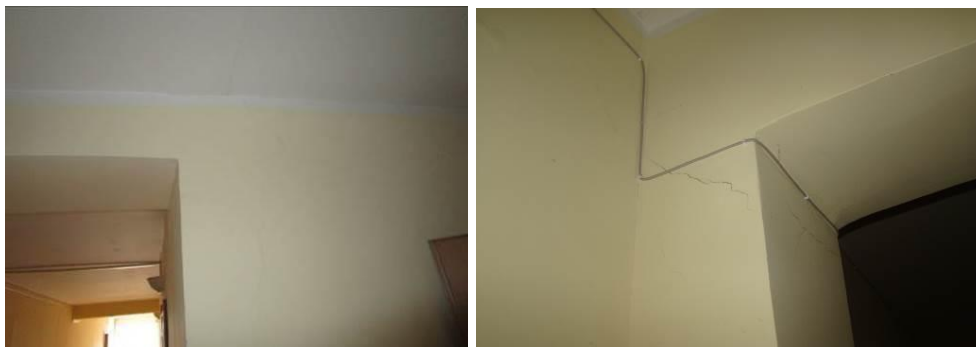
4.2.3 att. un 4.2.4. att. Plaisa ailu sijas balstījuma vietā

Nelielas deformāciju plaisas (līdz 1mm) konstatētas visā ēkā, plaisas izveidojušās lokālās vietās, pārsvarā zem nesošajām ailu sijām. Deformācijas plaisas

konstatētas arī ailu sijās. Ailu sijas gaitēnos veidotas no divām pārsedzēm. Deformācijas plaisas būtiski neietekmē nesošo sienu kopējo nestspēju vai noturību.

Ēkas atjaunošanas vai pārbūves gadījumā nepieciešams veikt lieveņa jumtiņa balstmezgla pastiprināšanu un plaisas remontu nesošajā sienā. 1.stāvā pie zāles nepieciešams pastiprināt sienu sijas balstījuma vietā (4.2.4.att.), izmantojot tērauda loksnes un leņķus.

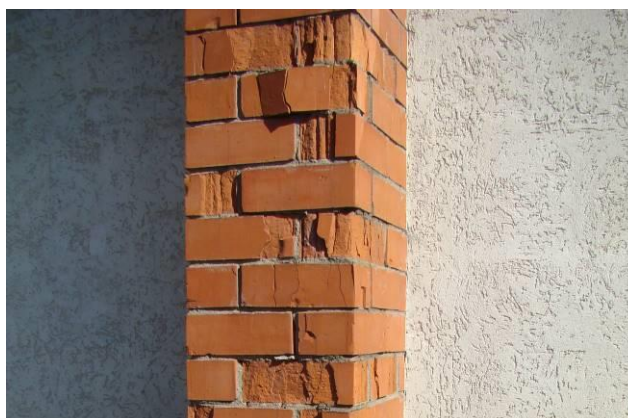
4.2.7. att. Ķieģeļu izdrupumi

Ārsienu virsmā lokālās vietās konstatēti ķieģeļu izdrupumi no sala un mitruma ietekmes.

Ēkas atjaunošanas vai pārbūves gadījumā nepieciešams veikt ēkas ārsienu siltināšanu atbilstoši LBN 002-15 "Ēku norobežojošu konstrukciju siltumtehnika" noteikumiem, pirmstam virsmu remontējot un izlīdzinot.

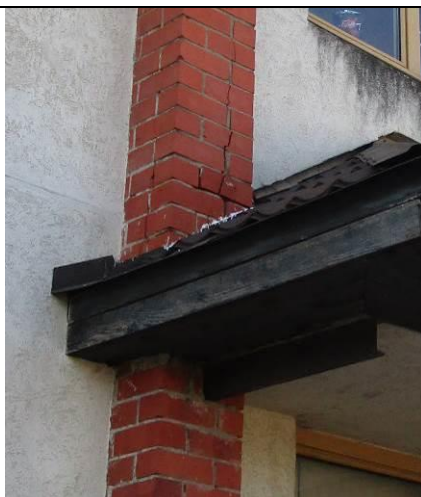
4.2.8. att. Plaisa nesošajā iekšsienā

Nesošajā sienā ir konstatēta plaisa virs lieveņa jumta baltmezglā.

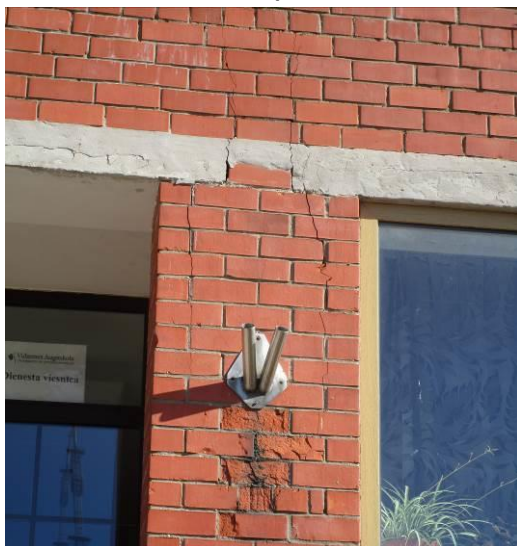
4.2.10 att. Dzelzsbetona ailu pārsedzes

Plaisas konstatētas dzelzsbetona pārsedžu balstījuma vietās. Plaisas būtiski neietekmē sienu kopējo nestspēju vai noturību, jo tās nav caurejošas mūrim, taču ķieģeļu stabam pie galvenās ieejas nepieciešama mūra savilkšana- visos četros stūros uzstādot tērauda lenķus, tos savienojot ar tērauda loksniem.

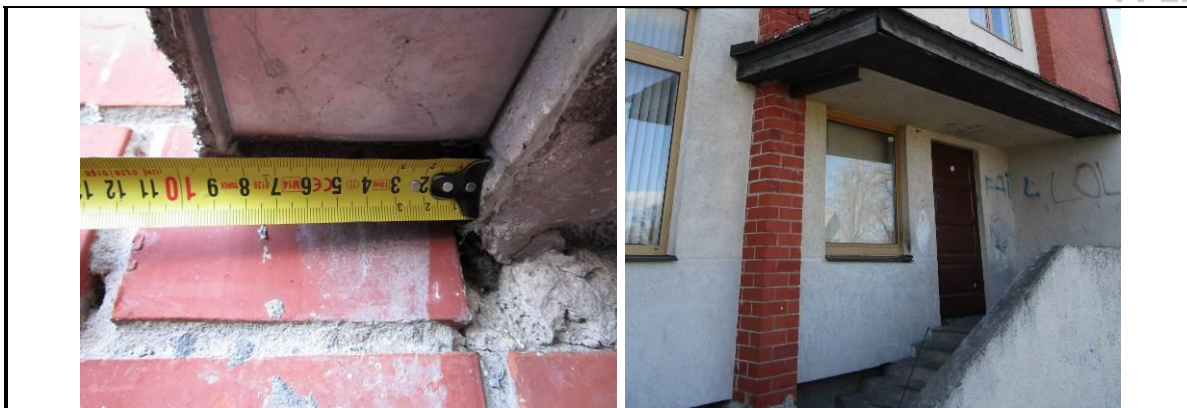
4.4.1 att. un 4.4.2. att. Fasādes paneļu siltinājums un bojājumi apmetumā
Pašnesošo sienu tehniskais stāvoklis vērtējams kā apmierinošs.

Ēkas atjaunošanas vai pārbūves gadījumā nepieciešams veikt ēkas ārsienu siltināšanu atbilstoši LBN 002-15 "Ēku norobežojošu konstrukciju siltumtehnika" noteikumiem, jo 80 mm minerālvates siltumizolācija nenodrošina normatīvā norādīto siltumcaurlaidības koeficientu $U=0.20 \text{ W/m}^2\text{xK}$.

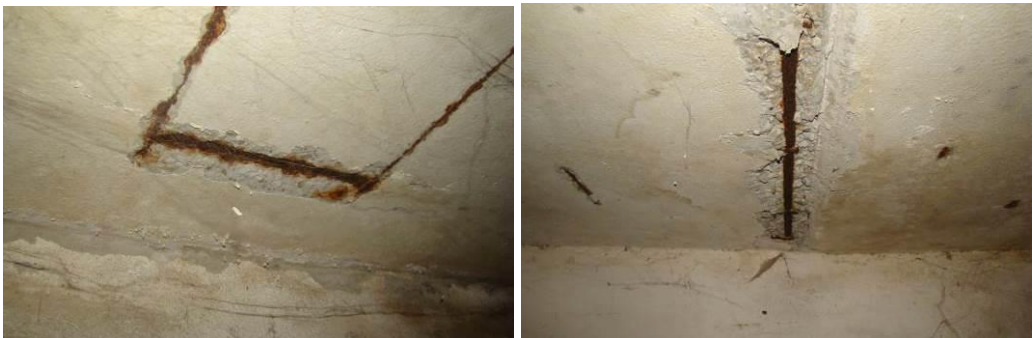
<p>4.6.1 att. 4.6.2. att. Pārseguma stiegrojumam nodrupis betona aizsargslānis</p>

4.6.	Pagraba, starpstāvu, bēniņu pārsegumi	30 %
<p>(Pagraba, starpstāvu un bēniņu pārsegumu aplēses shēmas, konstrukcija un materiāls. Nesošo elementu biezums vai šķērsgriezums. Konstatētās deformācijas, bojājumi un to iespējamie cēloņi. Plaisu atvērumu mērījumu dati. Pagaidu pastiprinājumi, atslogojošās konstrukcijas. Betona stiprība. Metāla konstrukciju un stiegrojuma korozija. Koka ēdes (mājas piepes) un koksngraužu bojājumi. Kontrolzondēšanas un atsegšanas rezultāti. Nestspējas pārbaudes aplēšu rezultāti. Skaņas izolācija)</p>		
<p>Ēkas starpstāvu pārsegumi veidoti no dobajiem dzelzsbetona paneļiem, biezums 220 mm. Būtiski bojājumi un defekti konstatēti pagraba pārsegumam. Atsevišķās vietās pārseguma stiegrojumam nodrupis betona aizsargslānis.</p>

Nepieciešams ierīkot visiem valējiem pārseguma stiegrojumiem betona aizsargslāņus, izmantojot „Sika” remontjavas, atbilstoši ražotāja dotajām norādēm. Ēkas atjaunošanas vai pārbūves gadījumā nepieciešams izveidot kvalitatīvus un ugunsdrošus blīvējumus pārsegumu atvērumiem komunikāciju šķērsošanas vietās, piemēram, izmantojot uguns drošās manžetes.

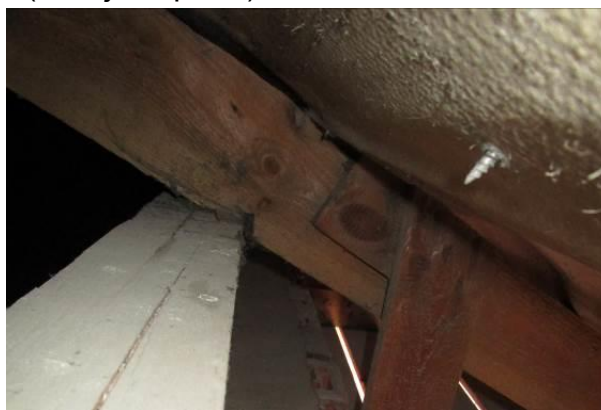
4.8.4 att. Spāres enkurojums (naglojums)

Jumta konstrukcijām nav konstatēti bojājumi. Par jumta būvniecības nepilnību uzskatāms jumta mūrlatas un spāru enkurojums- spāru naglojums ar divām naglām pie mūrlatas (malējā koptura).

Ieteicama spāru pieenkurošana pie mūrlatas ar būvkalumiem un naglām pastiprinošos nolūkos. Ventilācijas izvadiem jāuzlabo mezgla risinājumi hermetizācijai, lai novērstu mitruma ietekmi jumta konstrukcijām. Nepieciešama jumta seguma bojājumu un defektu novēršana. Ieteicama pretkondensāta plēves ierīkošana zem jumta seguma.

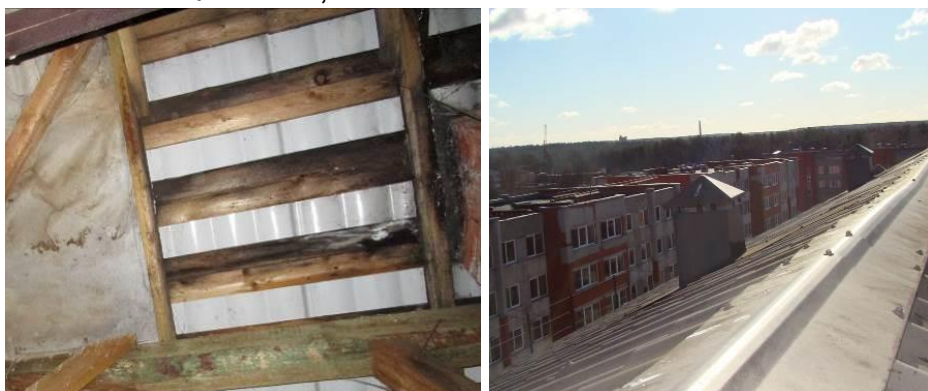
4.8.5 att. un 4.8.6 att. Ventilācijas izvads virs jumta

Jumta koka konstrukcijas bojājumus(trupi, sēnītes utt.) var izraisīt nepietiekami hermētiskie ventilācijas izvadi cauri jumta segumam. Jau manāma palielināta mitruma ietekme uz spāres daļām.

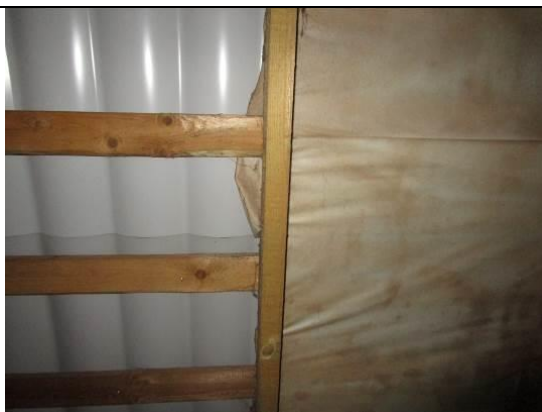
4.8.7 att. Daļēji ierīkotā pretkondensāta plēve

Jumta segums- profilētās dakstiņveida skārda loksnes (PE pārklājums). Zem skārda loksniem daļēji ierīkota pretkondensāta plēve (~25-35% no jumta seguma virsmas).

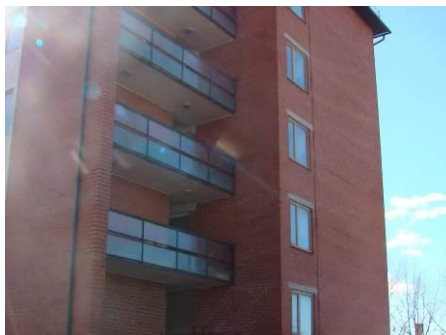
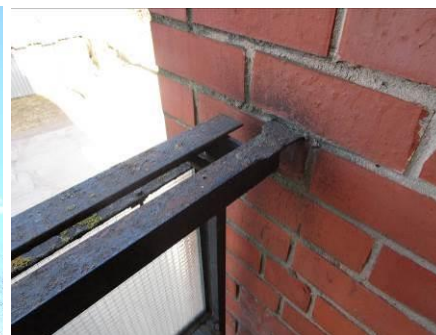
4.9.1 att. un 4.9.2 att. Lodžija un margas pieslēgums

Ēkai ir izbūvētas lodžijas. Margu tērauda konstrukcijām nav pretkorozijas pārklājumi un manāmi korozijas bojājumi.

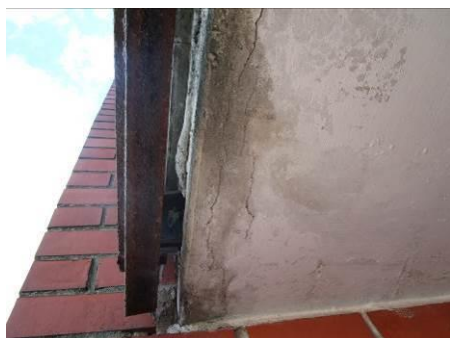
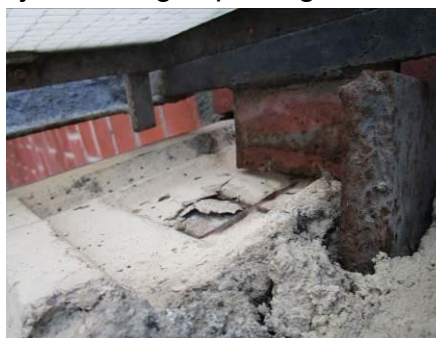
4.9.3 att. un 4.9.4 att. Ārējo kāpņu telpas lodžijas margu pieslēgumi
Nepieciešams attīrīt tērauda elementus no korozijas bojājumiem, veikt tērauda elementu remontu un uzklāt pretkorozijas pārklājumus.

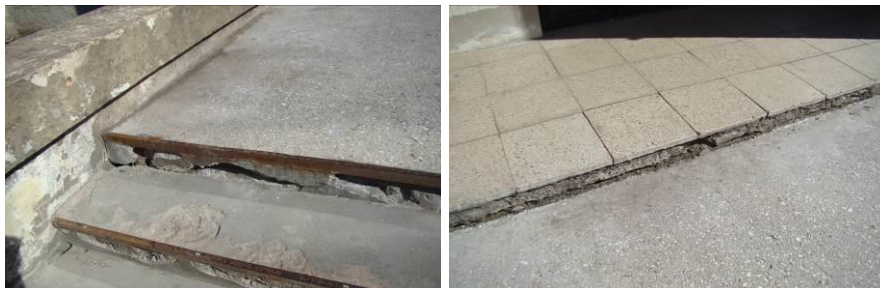
4.9.5 att. un 4.9.6 att. Galvenās ieejas lieveņi

Galveno ieeju lieveņu pakāpieni veidoti no monolītā dzelzsbetona ar plākšņu segumu nelielā laukuma daļā pirms galvenajām ieejas durvīm. Betons saplaisājis un vietām izdrupumi.

Ēkas atjaunošanas vai pārbūves gadījumā ieteicams atjaunot pakāpienus.

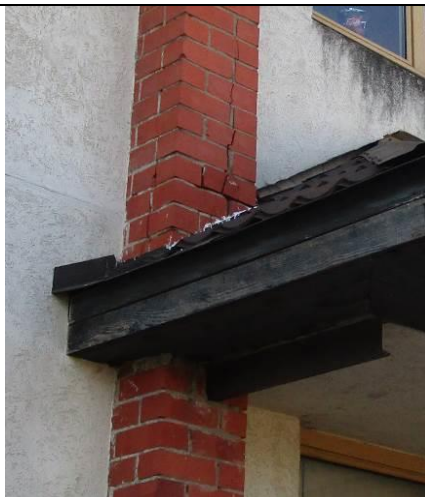
Nesošajā sienā ir konstatēta plaisa virs lieveņa jumta balstmezgla, kas var ietekmēt jumtiņa noturību.

4.9.10. att. Plaisa nesošajā iekšsienā
Iepriekš minētā lieveņa atbalstsienā konstatēta līdz 3mm plata plaisa.

Ēkas atjaunošanas vai pārbūves gadījumā lieveņu jumtiņiem vēlams izbūvēt lietussūdeņu novadsistēmu, kas sastāv no teknēm un notekām. Nepieciešams veikt lieveņa atbalstsienas plaisu remontu, injicējot remontjāvu un uzstādot tērauda skavas. Ieteicams jumtiņa konsolveida sijai izveidot papildus atbalstu.

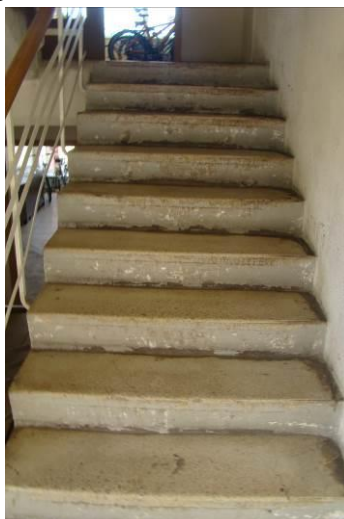
4.10.1 att. Saliekamā dzelzsbetona konstrukcijas kāpnes

Iekšējām kāpnēm pakāpienu virsmas ir ar manāmām nolietojuma pazīmēm- nelielas plaisas un nodrupumi pakāpienu virsmā. Pakāpienu augstums- 160mm, platums- 300mm, margu augstums- 850mm.

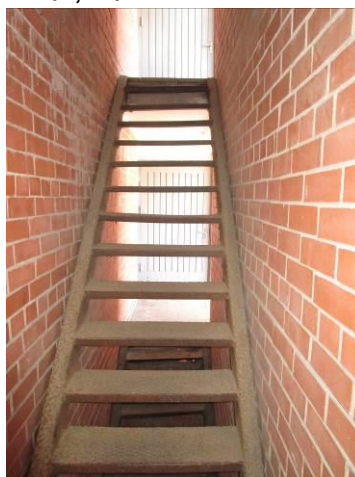
4.10.3 att. Ārējās tērauda kāpnes

Ārējo kāpņu konstrukcijas virsma ir ar manāmām virspusējas korozijas pazīmēm klimatisko apstākļu ietekmē. Kāpņu platums- 108cm, ailas platums- 90 cm.

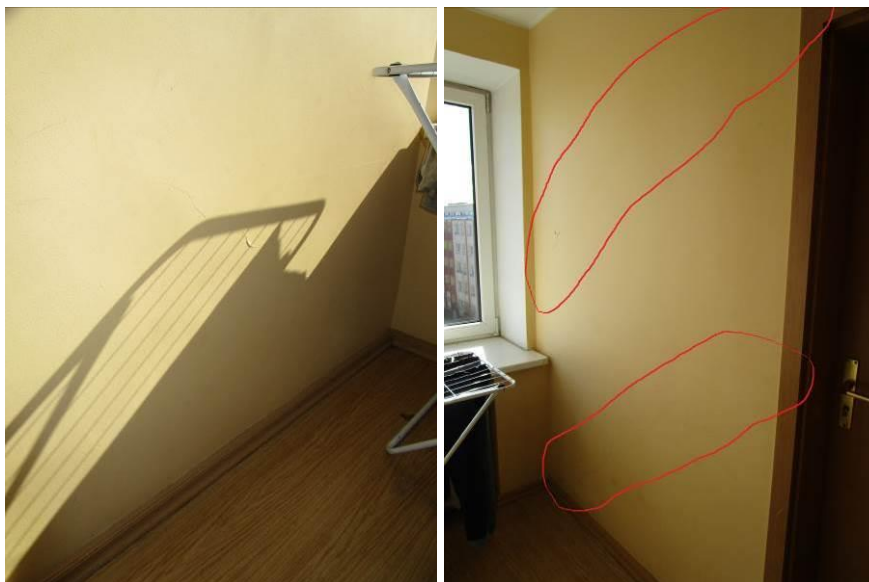
4.11.1 att. un 4.11.2. att. Deformācijas plaisas starpsienā

Apsekošanas laikā starpsienās tika konstatētas deformācijas plaisas. Iespējamais cēlonis- starpstāvu pārsegumu izliece, līdz ar to mūrī veidojas spriegumi, kuru rezultātā rodas plaisas no gala sienas līdz durvju ailai.

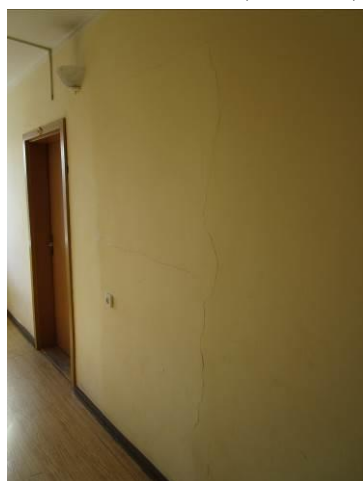
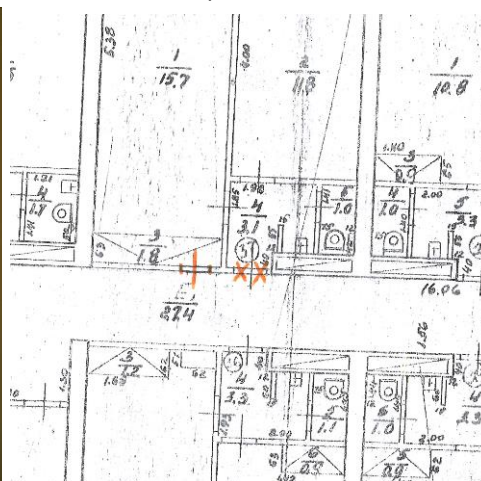
Apsekošanas gaitā tika konstatētas telpu plānojuma izmaiņas nenesošajās starpsienās, kuras nav tikušas atspoguļotas iesniegtajos inventarizācijas stāvu plānos (skatīt attēlus 4.11.3, 4.11.4, 4.11.5, 4.11.6).

4.11.3 att. un 4.11.4. att. Dienesta viesnīcas istabīņu ieejas durvju neatbilstība 1983.g. inventarizācijas plāniem.

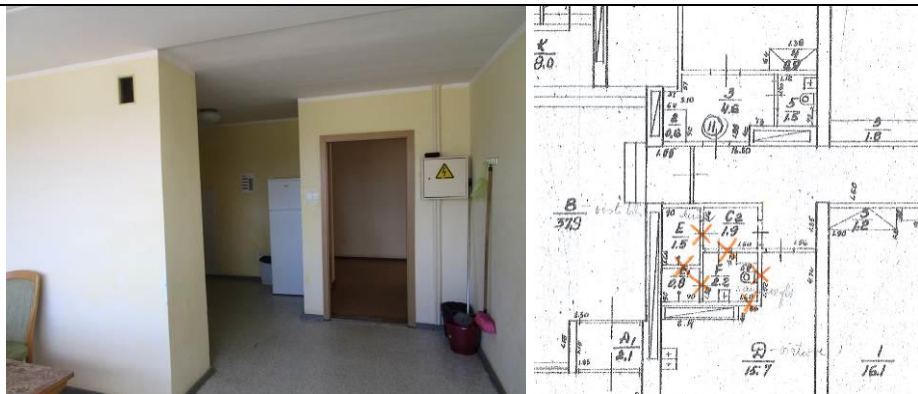
4.11.5 att. un 4.11.6. att. Dienesta viesnīcas koplietošanas telpu plāna neatbilstība 1983.g. inventarizācijas plāniem.

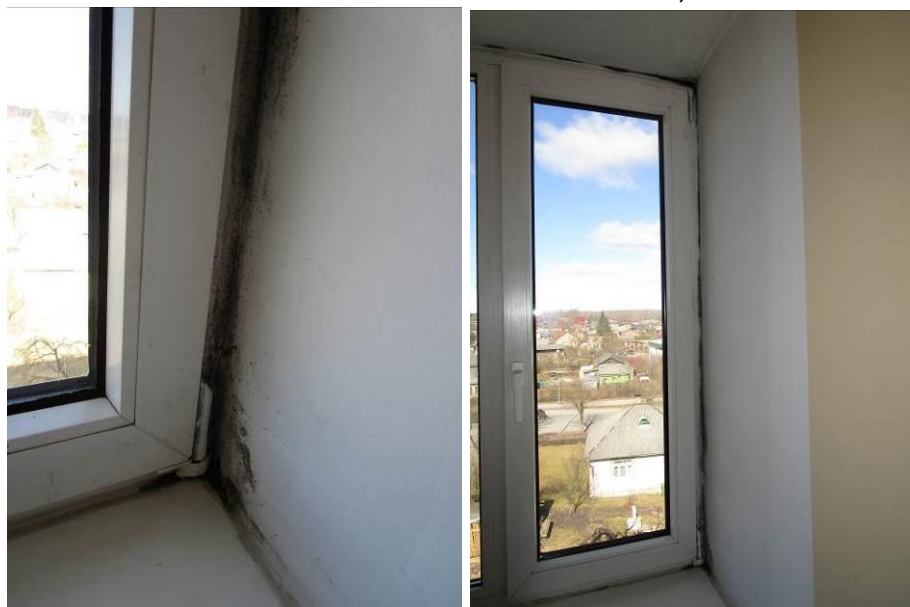
4.13.2 att. un 4.13.3. att Mitruma bojājumi logu ailas apdarē

Lielākie mitruma bojājumi ir logu ailu apdarēm. Arī logu savienojumos ir ievērojami termiskie tilti nekvalitatīvas logu montāžas dēļ.

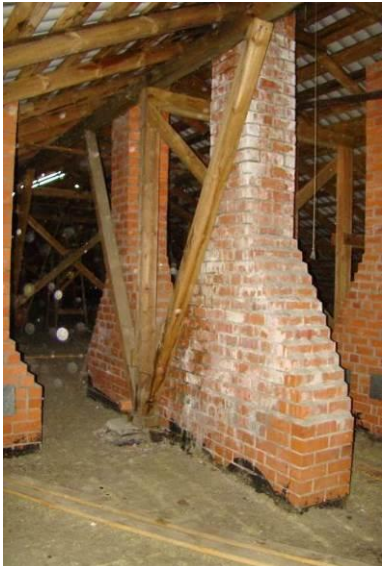
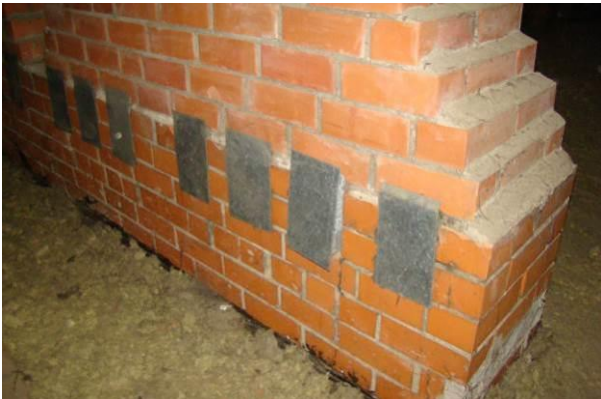
</div>	
<p>4.16.1 att. un 4.16.2. att Sašaurināti gaisa vadi, mūrēti un apkopes atvērumi</p>	
<p>Apsekošanas gaitā tika novēroti tauku izdalījumu notecējumi no ventilācijas šahtu atvērumiem. Cēlonis- nepareiza ventilācijas šahtu ekspluatācija.</p>

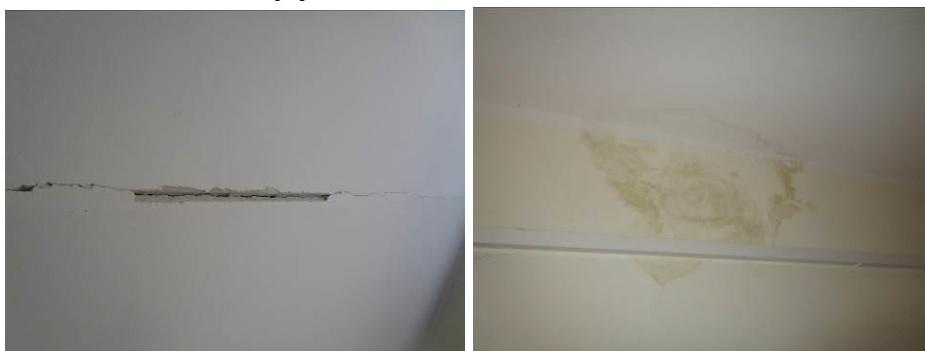
Telpu iekšējās apdares tehniskais stāvoklis kopumā vērtējams kā apmierinošs. Lielākajai daļai koplietojamo telpu veikts pilns kosmētiskais remonts. Uz sienām un pārsegumiem redzamas plaisas, vietām nodrupis apmetums. Griestu apdarei vietām redzami mitruma bojājumi.

4.18.1 att. un 4.18.2. att Plaisas pārsegumu saduršuvē un mitruma bojājumi Ēkas atjaunošanas vai pārbūves gadījumā ieteicams veikt kosmētisko remontu un

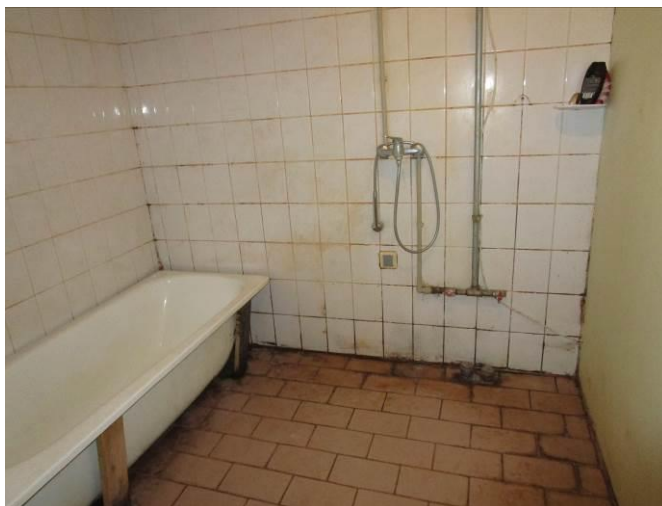
5.1.3 att. Neizremontēts sanmezglis

Daļa sanitārtehnisko ierīču ir nomainītas (sanmezglos, kuros veikts remonts), bet ierīces, kuras nav nomainītas, morāli un fiziski novecojušas.

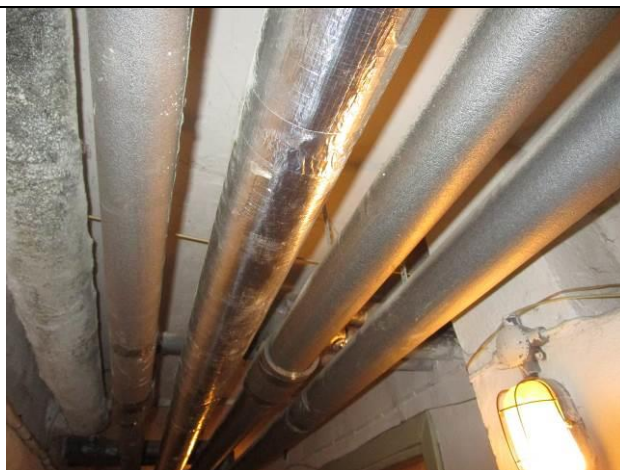
5.1.1 att. Karstā ūdensapgādes caurules

Karstā ūdens sagatavošana caur siltummaini. Siltumapgāde no pilsētas tīkla. Karstā ūdens sistēmai pārsvarā izmantotas tērauda caurules. Pagrabstāvā caurulēm ierīkota stiklavates izolācija, kura, tāpat kā cauruļvadi, ir novecojusi, vietām bojāta.

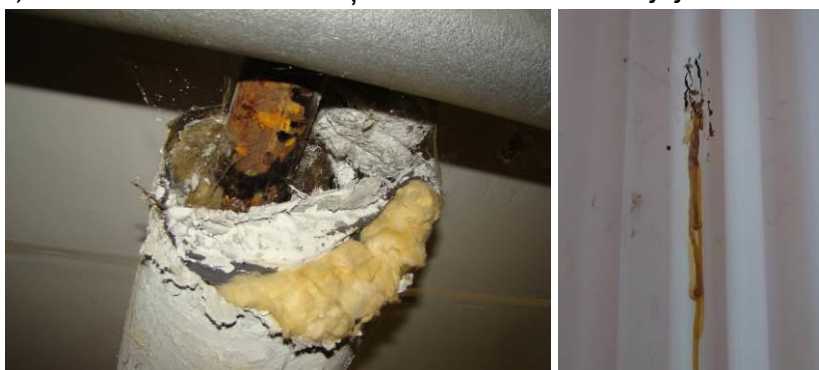
5.4.1 att. un 5.4.2 att. Bojāti apkures cauruļvadi

Ēkai ir izveidota viencauruļu centrālā apkures sistēma ar apakšējo sadali (maģistrālie vadi izvietoti pagrabstāvā), kas sadalīta vairākos lokos. Sistēmai izmantoti tērauda cauruļvadi. Cauruļvadiem nav ierīkota izolācija (izņemot pie siltummezgla). Vairākās vietās cauruļvadiem konstatēti bojājumi.

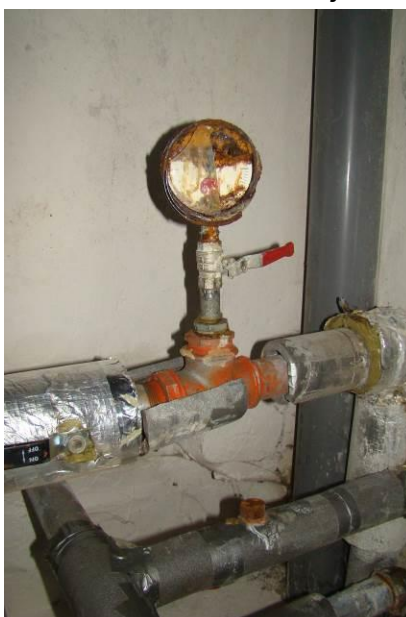
5.4.4 att. Korodējuši/bojāti mērinstrumenti

Siltummezglam atsevišķām caurulēm nelieli korozijas bojājumi.

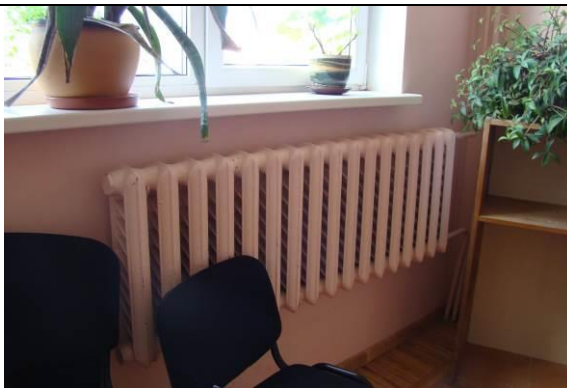
5.5.	Centrālapkures radiatori, kaloriferi, konvektori un to pievadi, siltuma regulatori	30 %
(Centrālapkures sildķermeņi, kalpošanas ilgums)		
Ēkas apkurei pārsvarā izmantoti čuguna daudzsekciju radiatori. Radiatori novecojuši, bez termoregulēšanas iespējām.

5.5.1 att. Čuguna daudzsekciju radiatori
Pagrabstāva telpā tika konstatēts arī konvektora tipa radiators.

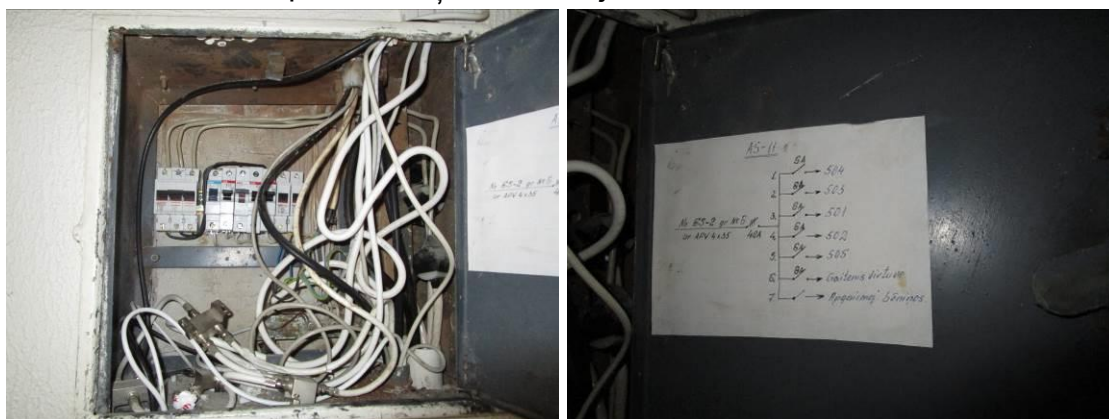
5.9.3 att. Spēka kabeļi sadales skapī

Elektroapgādes sistēmai atsevišķi mezgli un elektroietaisies (drošinātāji) nomainītas. Vairums spēka kabeļu ir novecojušas.

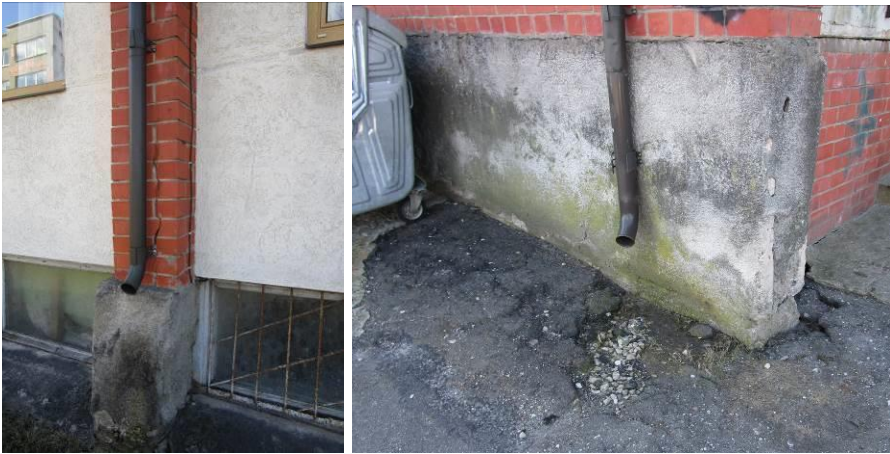
6.2.1 att. un 6.2.2 att. Lietusūdens notekas		
Atjaunošanas vai pārbūves gadījumā ieteicams izveidot lietusūdeņu kanalizācijas sistēmu.		
6.3.	Drenāžas sistēmas	-
Nav.

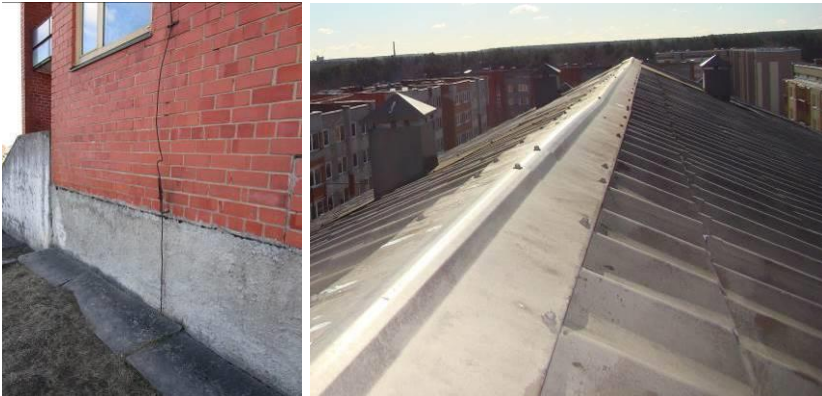
<p>6.6.1 att. un 6.6.2 att. Nefunkcionējoša (neeksistē) zibensaizsardzības sistēma Atjaunošanas vai pārbūves gadījumā nepieciešams izveidot darbojošu zibensaizsardzības sistēmu.</p>		
6.7.	Citas sistēmas	–
Nav.
