**VIDZEMES AUGSTSKOLAS STUDENTU DIENESTA
VIESNĪCA**

Ausekļa iela 25a, Valmiera

Tehniskās (vizuālās) apsekošanas atzinums - TIS

TEHNISKĀS APSEKOŠANAS ATZINUMS

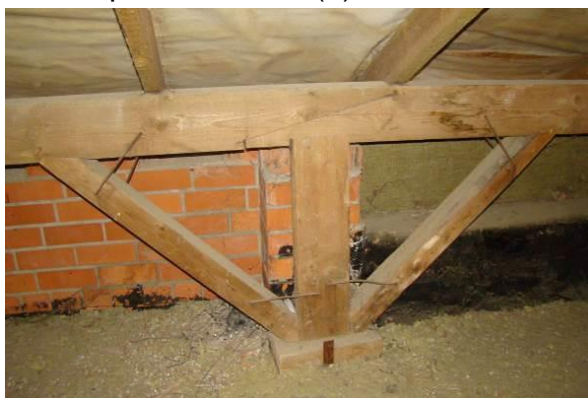
4.8.1 att. Jumta konstrukcijas malējie krēsli

Ēkai ir četrslīpju jumts. Nesošo jumta konstrukciju veido jumta krēsli, kas izvietoti 6 rindās un koka spāres 45x150(h) mm, spāru solis 0,9 m. Malējo krēslu atgāžņi veidoti no kokmateriāla ar šķērsriezumu 95x95(h) mm, stabi un kopturi- 95x190(h) mm. Vidējo krēslu atgāžņi veidoti no kokmateriāla ar šķērsriezumu 120x120(h) mm, stabi un kopturi- 120x150(h) mm.

Jumta konstrukcijām nav konstatēti bojājumi. Par jumta būvniecības nepilnību uzskatāms jumta mūrlatas un spāru enkurojums- spāru naglojums ar divām naglām pie mūrlatas (malējā koptura).

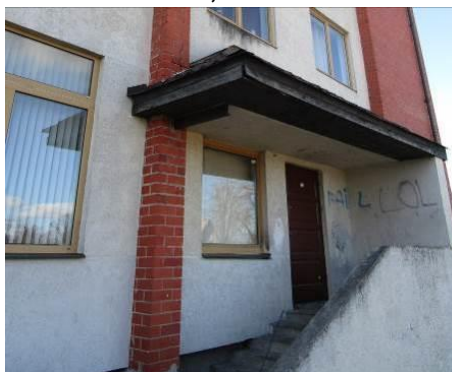
4.9.9 att. Pagalma puses ieejas lieveņu jumtiņš

Iekšpagalma lieveņiem ir izbūvēti jumtiņi. Jumtiņa konstrukcija no saliekamā dzelzsbetona. Atjaunošanas laikā jumtiņiem ir atjaunots jumta segums - profilētās dakstiņveida skārda loksnes (PE pārklājums) un izveidotas trīs ~ 30° slīpnes. Jumtiņiem nav izbūvēta ārējā lietussūdeņu novadsistēma.

Nesošajā sienā ir konstatēta plaisa virs lieveņa jumta balstmezgla, kas var ietekmēt jumtiņa noturību.

Ēkas atjaunošanas vai pārbūves gadījumā nepieciešams veikt lieveņa jumtiņa balstmezgla pastiprināšanu un plaisas remontu nesošajā sienā. 1.stāvā pie zāles nepieciešams pastiprināt sienu sijas balstījuma vietā (4.2.4.att.), izmantojot tērauda loksnes un leņķus.

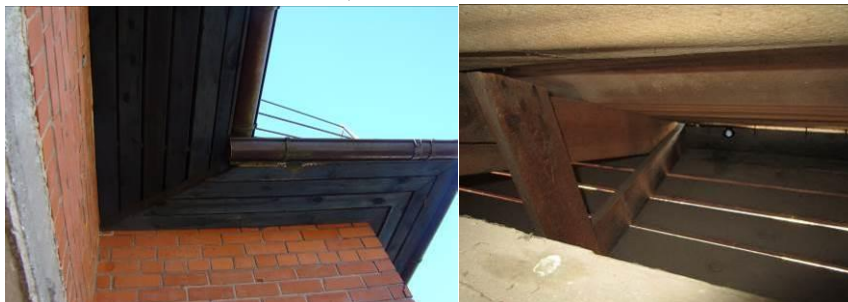
4.9.14 att. un 4.9.15 att. Dzegas konstrukcija

Dzegas konstrukcija veidota no kokmateriāla, krāsota. Konstrukcija ir gaisa caurlaidīga un nodrošina labu bēniņu vēdināšanu.

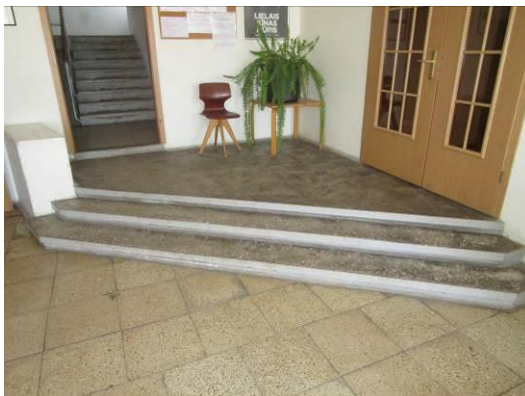
4.10.2 att. Halles monolītās betona kāpnes

Hallē ir izbūvētas monolītā betona kāpnes augstuma līmeņu starpības nodrošināšanai. Pakāpienu augstums- 115mm, platums- 270mm. Virsma ir līdzena, bez plaisām.

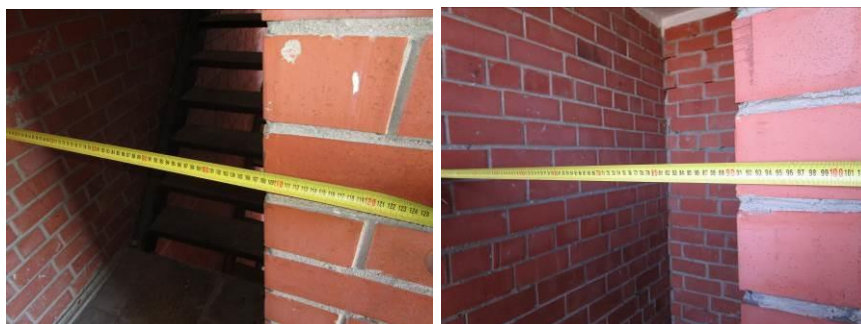
4.10.4 att. un 4.10.5 att. Ārējo tērauda kāpņu un ailas platums

Ārējo kāpņu konstrukcijas virsma ir ar manāmām virspusējas korozijas pazīmēm klimatisko apstākļu ietekmē. Kāpņu platums- 108cm, ailas platums- 90 cm.

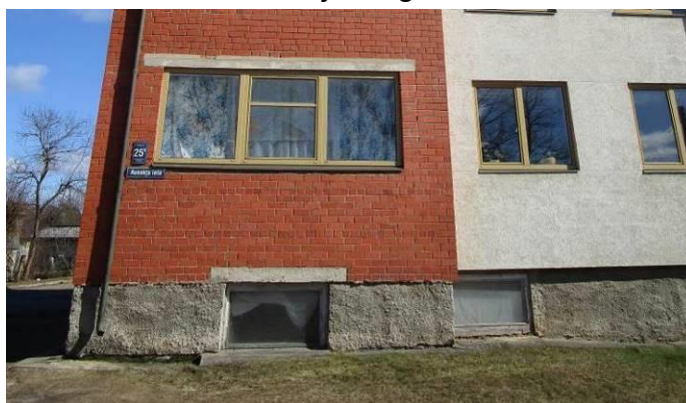
4.13.1 att. PVC un koka konstrukcijas logi

Ēkai virszemes stāvos ir PVC konstrukcijas logi, kuri uzstādīti 1996. gadā. Pagrabstāvā ir palikuši koka konstrukcijas logi.

Lielākie mitruma bojājumi ir logu ailu apdarēm. Arī logu savienojumos ir ievērojami termiskie tilti nekvalitatīvas logu montāžas dēļ.

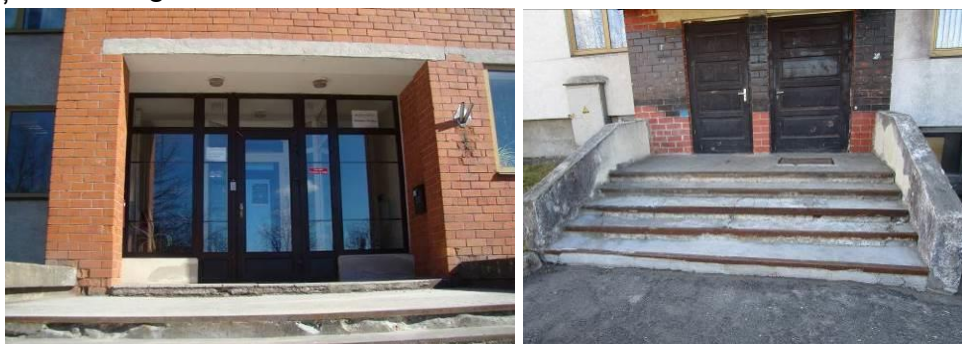
4.13.6 att. un 4.13.7 att. Ārdurvis

Ēkai ir PVC, koka, gan metāla konstrukcijas ārdurvis.

Ārdurvju tehniskais stāvoklis vērtējams kā apmierinošs. Ieteicama koka ārdurvju nomaiņa uz energoefektīvākām.

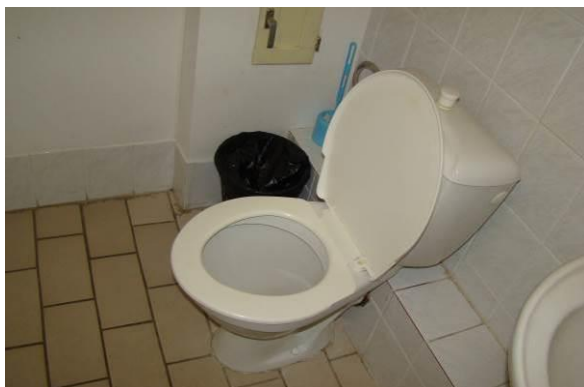
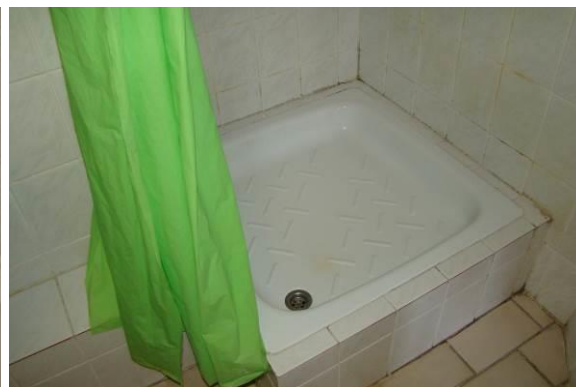
5.1.4 att. un 5.1.5 att. Izremontēts sanmezglis

Daļa sanitārtehnisko ierīču ir nomainītas (sanmezglos, kuros veikts remonts), bet ierīces, kuras nav nomainītas, morāli un fiziski novecojušas.

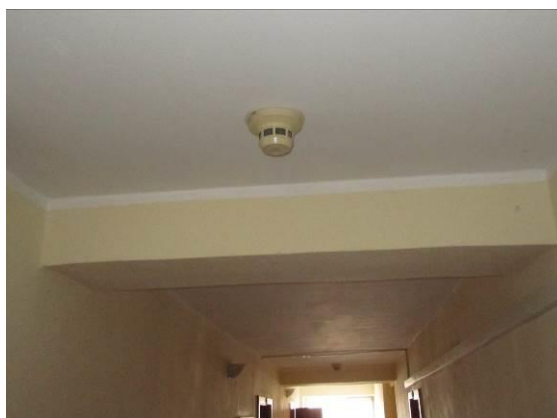
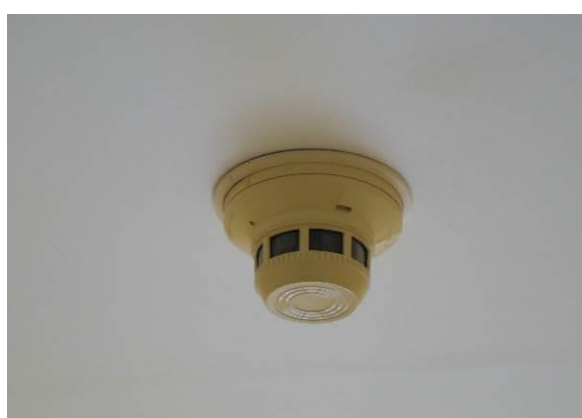
Ēkai 1., 2., 3., 4. un 5. stāvā uzstādīta automātiskā ugunsgrēka atklāšanas un trauksmes signalizācijas sistēma ar dūmu detektoriem. Dūmu detektori izvietoti zem katra pārseguma laiduma atbilstoši normatīvu prasībām, 7.5 m rādiusā vismaz viens detektors. Ēkas pagrabstāvā (ne visā apjomā) un bēniņos dūmu detektori nav izbūvēti.

5.3.1 att. un 5.3.2 att Dūmu detektors katrā pārseguma laidumā un dūmu detektors

Automātiskā ugunsgrēka atklāšanas un trauksmes signalizācijas sistēmas tehniskais stāvoklis vērtējams kā apmierinošs. Nepieciešams papildināt automātiskā ugunsgrēka atklāšanas un trauksmes signalizācijas sistēmu ar dūmu detektoru cilpām pagrabstāvā un bēniņos. Sistēmai jāatbilst LBN 201-15 "Būvju

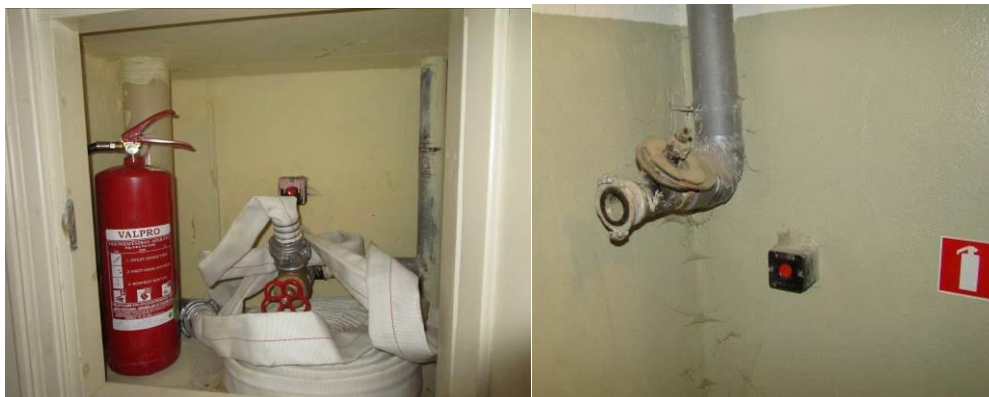
5.3.3 att. un 5.3.4 att. Iekšējās ugunsdzēsības hidrants

Apsekotajai ēkai izveidota iekšējā ugunsdzēsības sistēma ar vairākiem hidrantiem katrā ēkas stāvā.

Iekšējās ugunsdzēsības sistēmai tiek veiktas ikgadējās pārbaudes, tehniskais stāvoklis vērtējams kā apmierinošs.

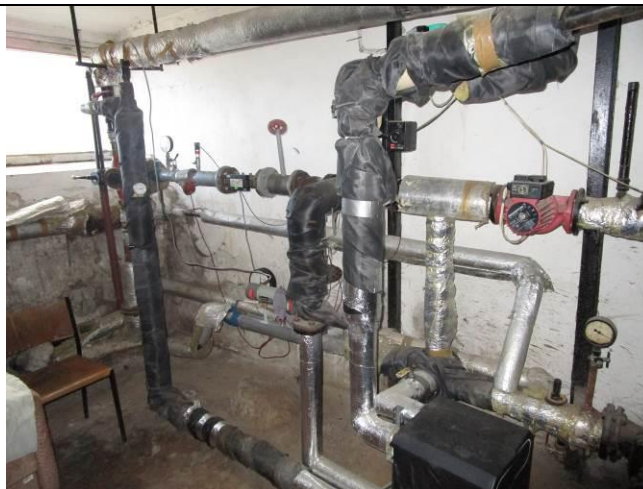
5.4.3 att. Siltummezgls

Ēkas pagrabā vienā no tehniskajām telpām izvietots siltummezgls ar siltummaiņiem un cirkulācijas sūkņiem.

Siltummezglam atsevišķām caurulēm nelieli korozijas bojājumi.

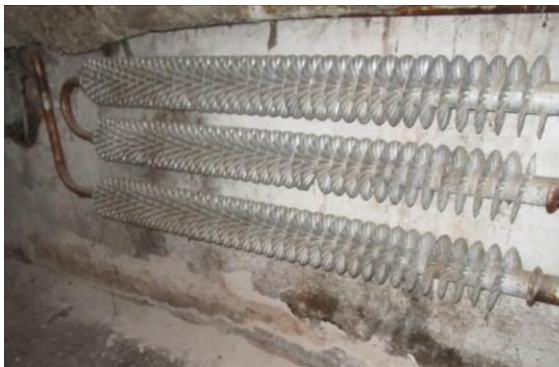
5.5.2 att. Konvektora tipa radiatori

5.5.1 att. Čuguna daudzsekciju radiatori
Pagrabstāva telpā tika konstatēts arī konvektora tipa radiators.

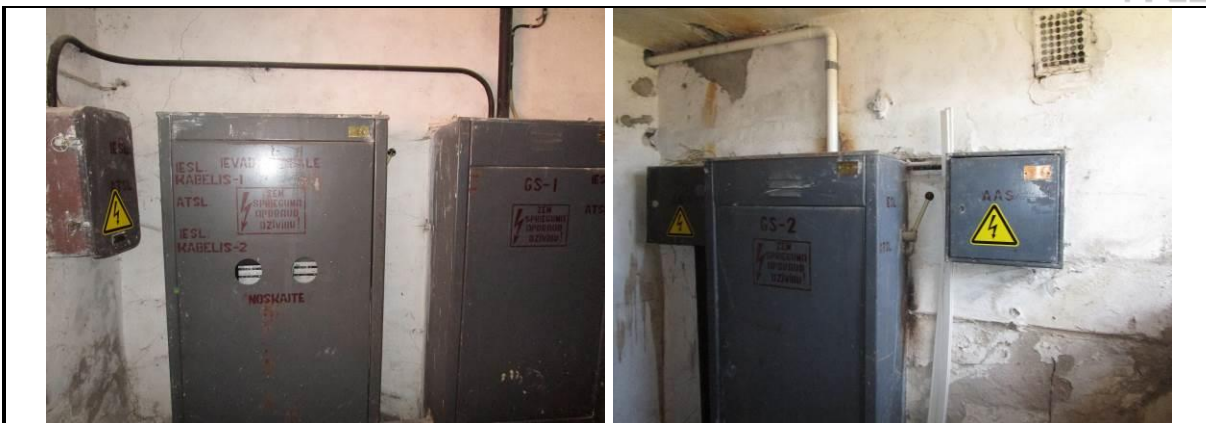
5.9.1 att. un 5.9.2 att. Sadales skapis

Elektroapgādes sistēmai atsevišķi mezgli un elektroietaisies (drošinātāji) nomainītas. Vairums spēka kabeļu ir novecojušas.

Atjaunošanas vai pārbūves gadījumā ieteicams nomainīt novecojušos spēka kabeļus un elektroietaisies.

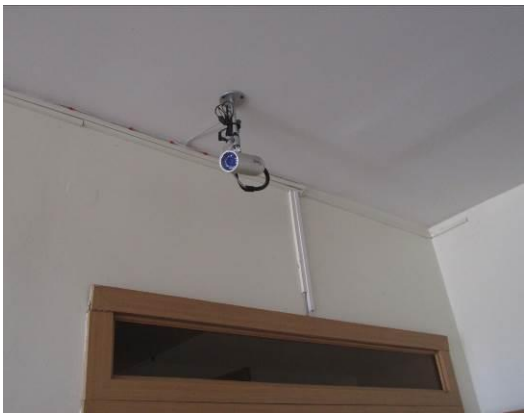
5.10.1 att. Videonovērošanas kamera		
5.11.	Vājstrāvas tīkli un ietaises	-
(Vājstrāvas ietaišu uzskaitījums, centralizētās paziņošanas sistēmas, to veidi, nodrošinājums ar rezerves elektroapgādi)

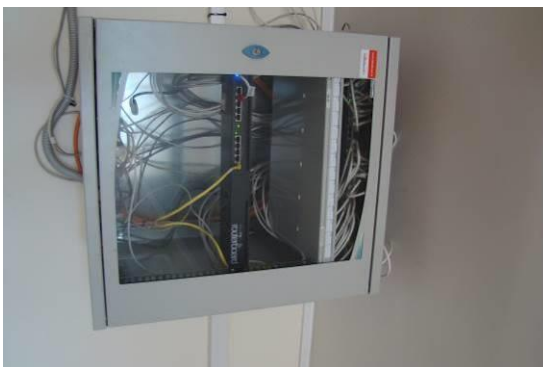
5.11.1 att. Lattelekom vājstrāvu tīkli

Ēkā ir pieejams optiskais internets.
